O RISCO DE INUNDAÇÃO NA CIDADE DE AMARANTE (NORTE DE PORTUGAL): CONTRIBUTO METODOLÓGICO PARA O SEU ESTUDO*

Francisco Silva Costa
Instituto de Ciências Sociais, Universidade do Minho
costafs@geografia.uminho.pt

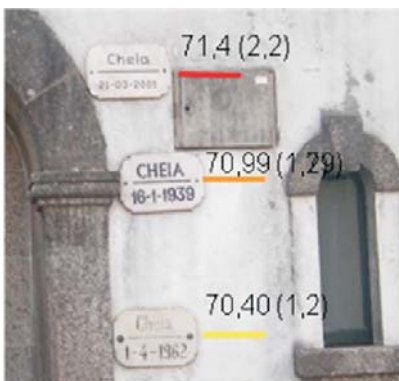
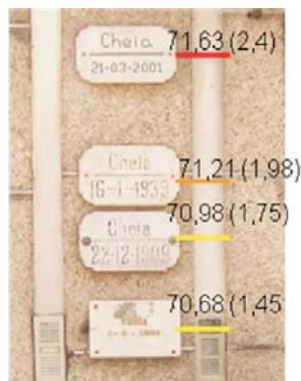
Fots. 3, 4 e 5 - Nível das cotas atingidas pelas principais cheias em Amarante e respectivas alturas.

da rua mais afectada por estas, a rua 31 de Janeiro, e no largo Conselheiro António Cândido. Trabalhos de topografia permitiram calcular a cota atingida por cada uma destas cheias, tendo em conta as alturas que estas atingem nos diferentes locais onde se encontram afixadas (fots. 3, 4 e 5).

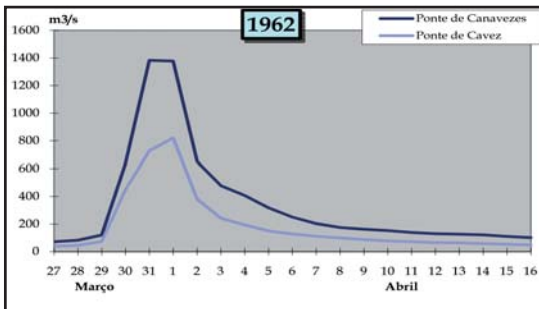
Fig. 5 - Evolução do caudal médio diário durante a cheia de Abril de 1962 (Fonte: PEDROSA e COSTA, 1999).

atingidos em cada ano (QUADRO III), mas também aos caudais médios diários, que permitem uma caracterização temporal das mesmas (figs. 4 e 5).

A observação dos gráficos relativos à evolução dos caudais médios diários permite inferir da variação do regime do rio e possibilita a distinção entre dois tipos de cheias - cheias simples e cheias complexas (PARDÉ, 1968). As aflúncias integrais mensais devem também ser analisadas já que podem ajudar a descrever os diferentes comportamentos hidrologicos das cheias anuais (fig. 6).

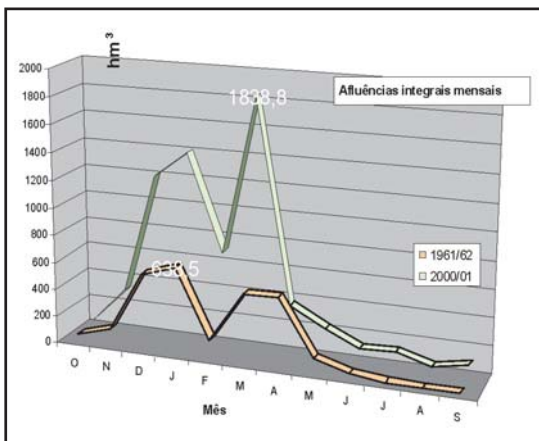
Fig. 6 - Aflúncias integrais mensais durante os anos hidrológicos de 1962 e 2001 (Fonte: GOMES e COSTA, 2004).

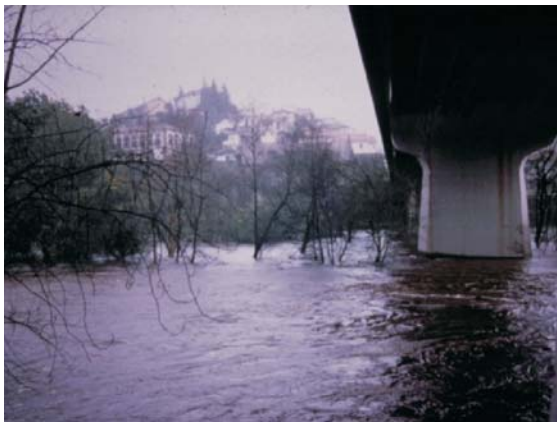
Fot. 13 - Pilares da Ponte Nova durante a cheia de 2001.

Outros factores, mas de ordem humana, devem também ser referenciados, principalmente o estrangulamento do rio, provocado pela ocupação urbana do leito de cheia, ou o assentamento dos pilares das pontes Nova (a montante, fot. 13) e de São Gonçalo (principalmente esta, situada a jusante, fot. 14) no leito do rio.

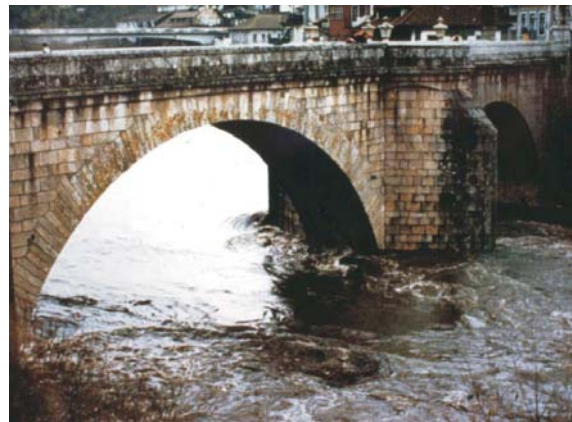
Fot. 14 - Pilares da Ponte de São Gonçalo durante a cheia de 1995.

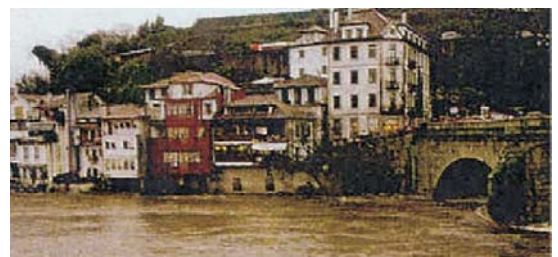
Fot. 21 - Efeito da cheia de 2001 sobre o pilar da Ponte de São Gonçalo (Fot. INAG, 2009).

Quanto ao património construído, destaca-se a Ponte de São Gonçalo (monumento nacional, Dec. de 16.06.1910, DG 136, de 23-06-1910), que chegou a sofrer danos resultantes da rotura de uma das pedras de cunhal de um dos 2 pilares centrais, durante as cheias de 2001 (fot. 21).
