**PLENAS MANIFESTAÇÕES DO RISCO DE INCÊNDIO FLORESTAL
EM SERRAS DO CENTRO DE PORTUGAL.
EFEITOS EROSIVOS SUBSEQUENTES E REABILITAÇÕES PONTUAIS***

Luciano Lourenço

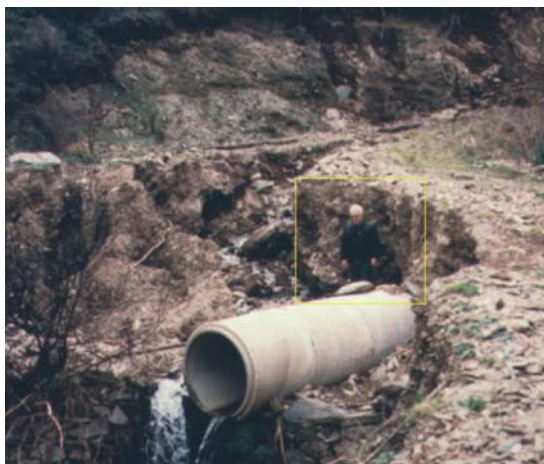
Fot. 2 - Pormenores de aspectos erosivos produzidos na estrada de acesso à Quinta de Belide (Góis), durante o Outono e o Inverno de 1990/91.

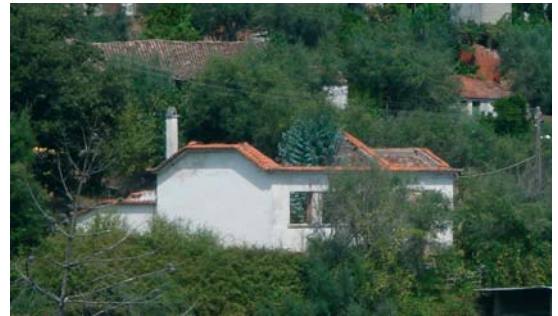
Fot. 4 - Pormenor da antiga escola primária do Vale do Rio, um exemplo do desinteresse e da falta de empenho na procura de soluções para resolução dos problemas de despovoamento e outros que afectam o interior do país.

geral nos transmite, estando bem patente quer na placa comemorativa (fot. 3-B), quer na antiga escola primária, em cujo interior crescem eucaliptos (fot. 4).

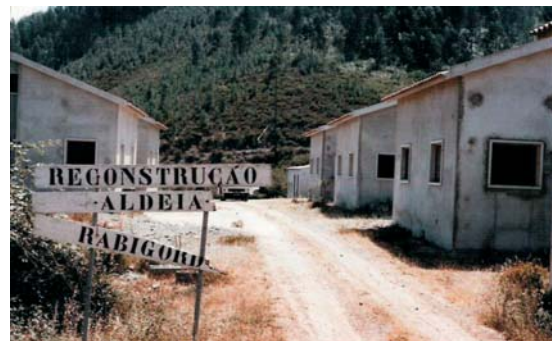
Fot. 5 - Aspecto de Rabigordo, em 1991, durante a fase de interrupção das obras de reabilitação da aldeia, oito anos após o incêndio que, em 1983, a tinha devastado.

Curiosamente, vinte e dois anos mais tarde, em 1983, no vizinho concelho de Pedrógão Grande, foi a vez da aldeia do Rabigordo ser destruída por outro incêndio florestal. A reabilitação também ocorreu, mas levou demasiados anos, pois obedeceu a critérios bem diferentes. Nesta recuperação, o que restou das casas foi inteiramente demolido e procedeu-se à construção de novos edifícios, cujas obras, passados oito anos estavam completamente paradas (L. LOURENÇO, 1992), revelando até um certo estado de degradação e abandono (fot. 5).

A sua conclusão tardou, pois esteve dependente da elaboração de candidatura a novo Quadro Comunitário de Apoio e à respectiva aprovação, processo que se arrastou por demasiado tempo, o que levou os anteriores residentes a optarem por novos locais. Hoje, a aldeia, que foi totalmente recuperada (fot. 5), apesar do seu aspecto de nova, encontra-se praticamente abandonada, servindo apenas de residência secundária, segunda habitação, em tempos de férias. Das seis casas que foram construídas de novo, duas delas, uma à entrada e outra à saída da aldeia, parecem nunca ter sido habitadas, não possuem estores, os logradouros estão cheios de silvas e, pelo menos, uma delas encontra-se à venda (fot. 6).

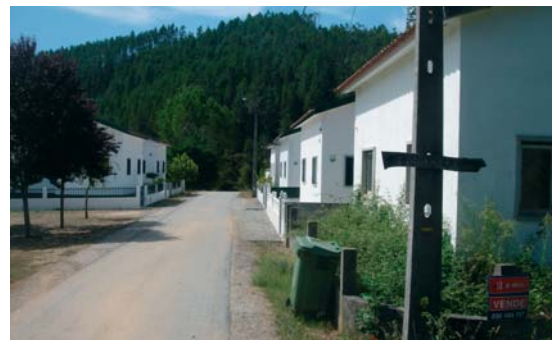
Fot. 6 - Aspecto de Rabigordo, na actualidade (Setembro de 2009).

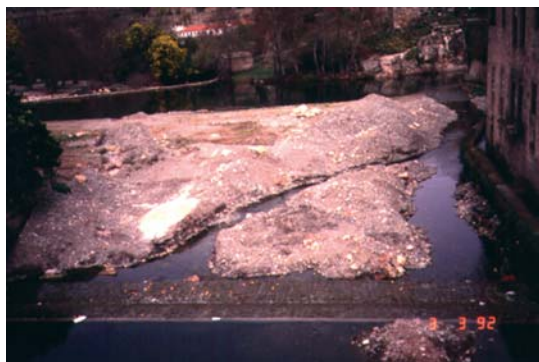
Fot. 7-A - Aspecto de pormenor da praia fluvial de Avô, em Julho de 1988, após a enxurrada de 23 de Junho desse ano.

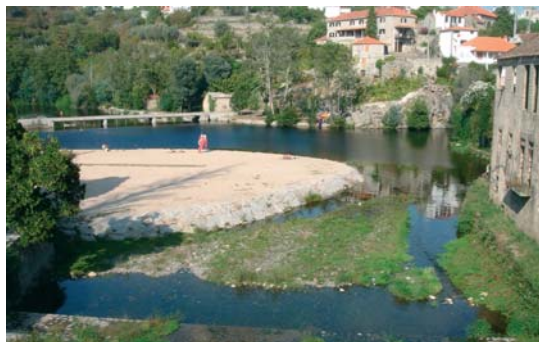
Fot. 7-B - Idem, em Setembro de 2009, após as últimas obras de recuperação, realizadas na sequência das cheias de 2006.

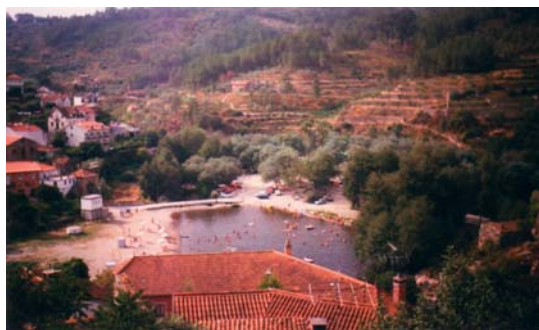
Fot. 8-A - Vista da praia fluvial de Avô, anos depois das primeiras obras de recuperação.

Assim, não admira que, quando se trata de outras infra-estruturas, designadamente, das existentes na vasta área afectada pelos fenómenos erosivos associados a incêndios florestais anteriores a 2005, referidos no número anterior, apenas pontualmente se verificou alguma reabilitação de infra-estruturas ligadas à circulação (pontes e estradas) ou ao lazer, como foi o caso da praia fluvial de Avô (fot. 7 e 8), que voltaria a ser completamente destruída em 2006.

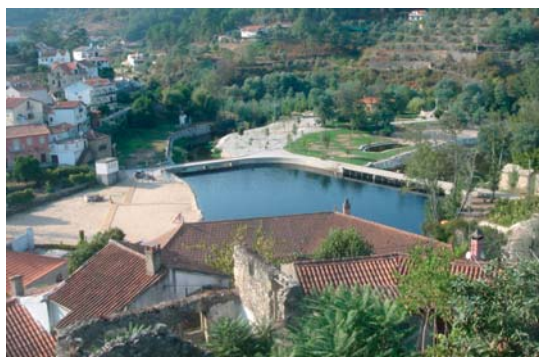
Fot. 8-B - Vista geral da praia fluvial, em Setembro de 2009, após as últimas obras de reabilitação.

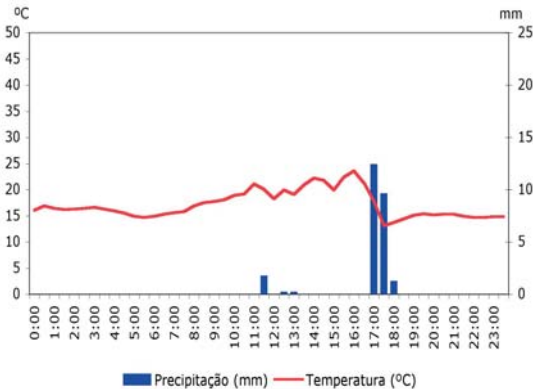
Fig. 4 - Diagrama ombrotérmico semi-horário do Piódão, referente ao dia 16 de Junho de 2006.

Primeiro, foram as precipitações intensas, que ocorreram, respectivamente, a 16 de Junho e a 14 de Julho de 2006 (figs. 4 e 5), em resultado de grande instabilidade atmosférica, que conjugou mecanismos convectivos do ar com ascensões orográficas violentas, originando precipitações importantes e muito concentradas no tempo e no espaço.

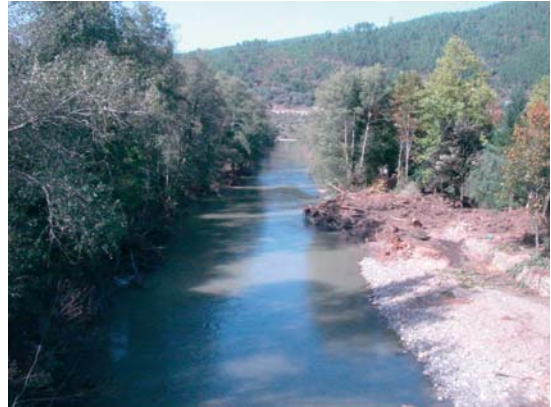
Fot. 9-A - Aspecto da praia fluvial de Alvoco, em parte fossilizada com material abandonado, obtido no dia 28 de Dezembro de 2006.

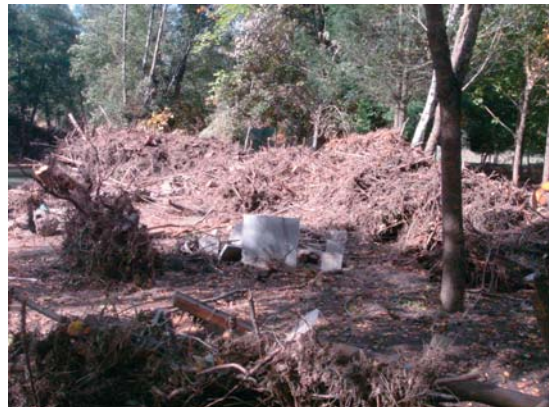
Fot. 9-B - Vista do parque de merendas da praia fluvial de Alvoco, completamente soterrado com material deixado pelo Alvoco, tirada em 28 de Dezembro de 2006.

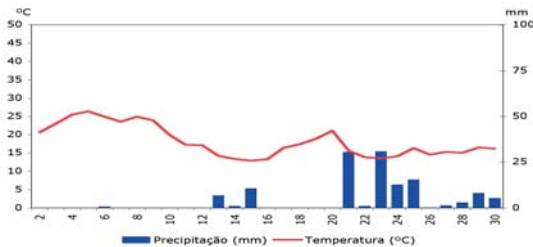
Fig. 6 - Distribuição dos valores diários de precipitação e temperatura média, durante o mês de Setembro de 2006, na estação meteorológica do Piódão.

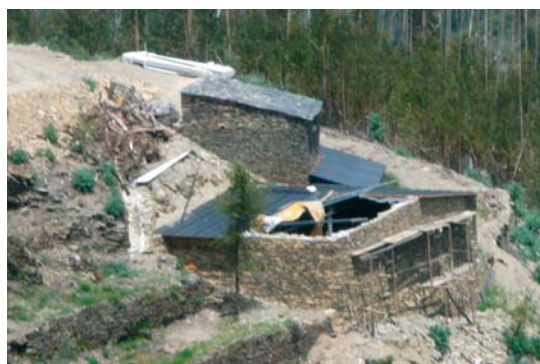
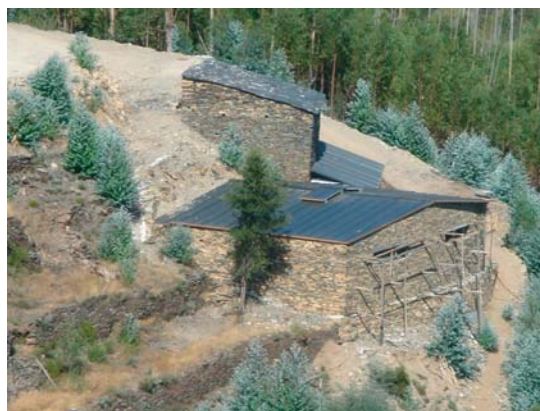
Fot. 10-A e B - Ovil do Torno. Em cima, em Maio de 2009, após ter sido destelhado por vendaval e, em baixo, em Setembro, depois da reposição da cobertura.

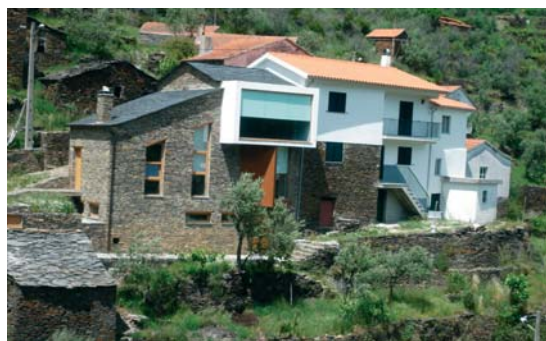
Tot. 14-A e B - Vista geral do CIAM, antes e depois das obras de reabilitação.

Assim, a par da produção da aguardente de medronho de acordo com a tradição, o Centro (fot. 14) tem também fins pedagógicos, estando disponível para receber visitas de grupos das escolas, especialmente da região.

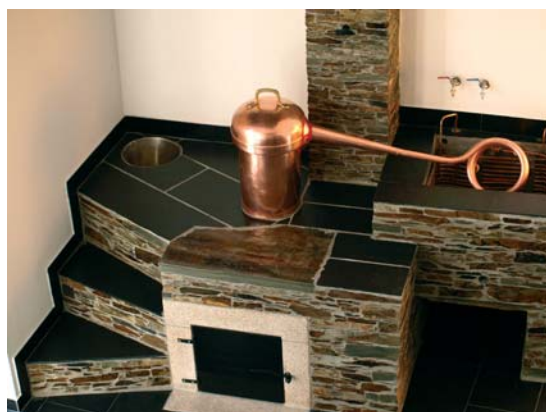
Fot. 15 - Aspecto de pormenor do alambique instalado no interior do CIAM.

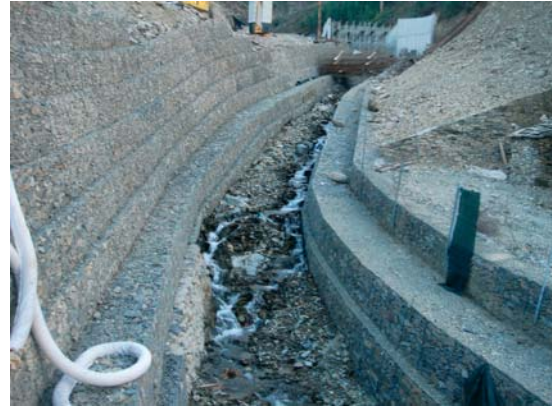
Fot. 16 - Pormenor da execução das obras na área do antigo parque de estacionamento.
Fot.: Eng.^a Carla Neves, Câm. Mun. Arganil.

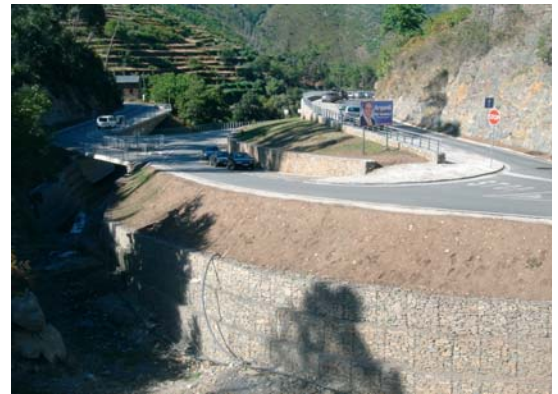
Fot. 17 - Vista parcial da área ribeirinha já requalificada.

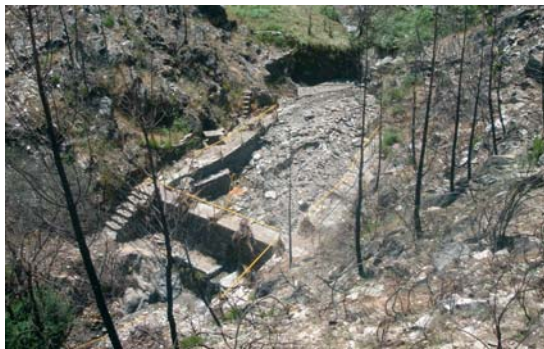
Fot. 18 - Aspecto da piscina fluvial do Soito da Ruiva, depois da enxurrada (22 de Junho de 2006).

Tendo em conta a localização desta piscina fluvial (fot. 18), pois, de entre todas as afectadas, é aquela que se encontra mais afastada de qualquer via rodoviária, a sua reabilitação parecia quase impossível, opinião aliás partilhada por Teresa Neves, Presidente da Comissão de Melhoramentos².

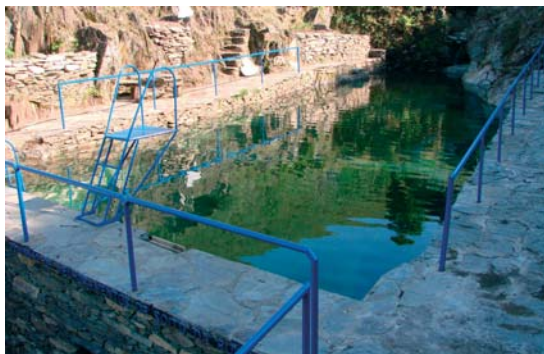
Fot. 19 - Aspecto da piscina, após a recuperação efectuada cerca de três anos depois (16 de Julho de 2009).
Fonte: <http://blog.soitodaruiva.com/?pg=viewPost&id=94>

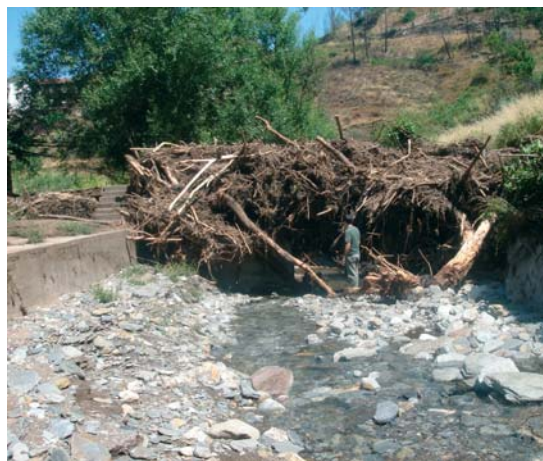
Fot. 20 - Aspecto da piscina fluvial do Sobral Magro, depois da enxurrada (22 de Junho de 2006).

Após a realização das obras de restauro dos muros laterais da piscina fluvial, programadas pela Direcção da Comissão de Melhoramentos do Sobral Magro, e a remoção de pedras do leito da represa (fot. 20), deu-se início, no dia 27 de Junho de 2009, ao enchimento da piscina e as obras de arranjo da área envolvente (fot. 21), que ficaram concluídas no início do mês de Julho.

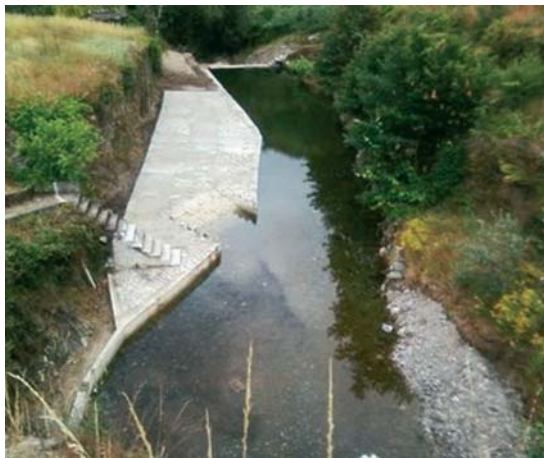
Fot. 21 - Aspecto actual da piscina, após a reabilitação realizada três anos depois (27 de Junho de 2009).

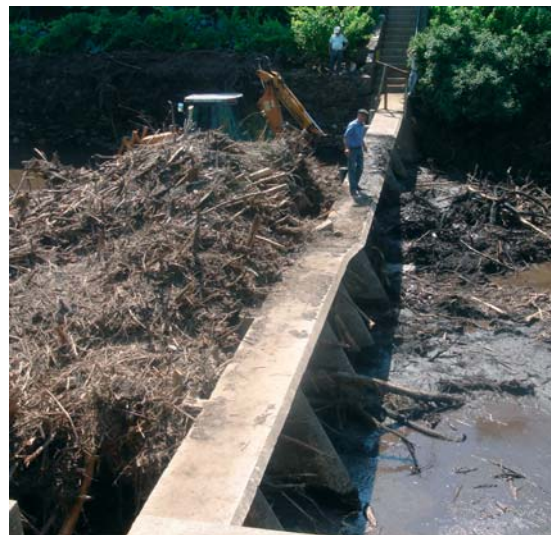
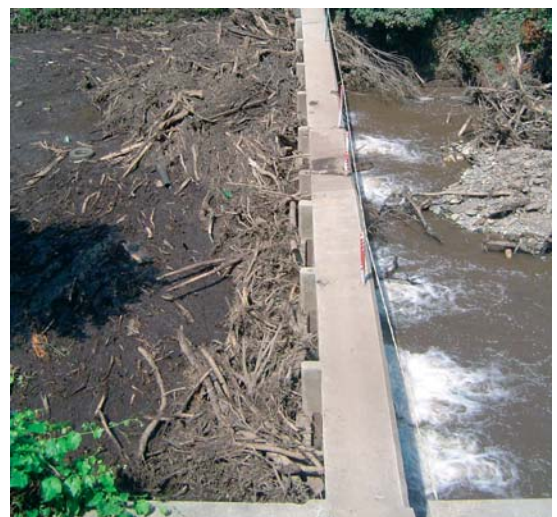
Fot. 22-A e B - Em cima, aspecto da remoção do material acumulado junto do pontão-açude da Vide (em 22 de Junho de 2006) e, em baixo, pormenor da acumulação de material, depois da segunda enxurrada (em 15 de Julho de 2006).

Para reabilitar aquele espaço houve necessidade de demolir toda a estrutura e construir uma nova, com soluções independentes para a travessia dos peões (pontão) e para a retenção de água (açude) para a piscina (fot. 23). Esta nova infra-estrutura permite maior facilidade tanto à circulação do caudal líquido, como ao transporte da carga sólida, mesmo com as comportas colocadas, uma vez que o escoamento está mais facilitado do que na situação anterior, na medida em que o açude passa a funcionar como se fosse um descarregador de superfície numa barragem, sem grandes obstáculos a dificultarem a sua transposição.

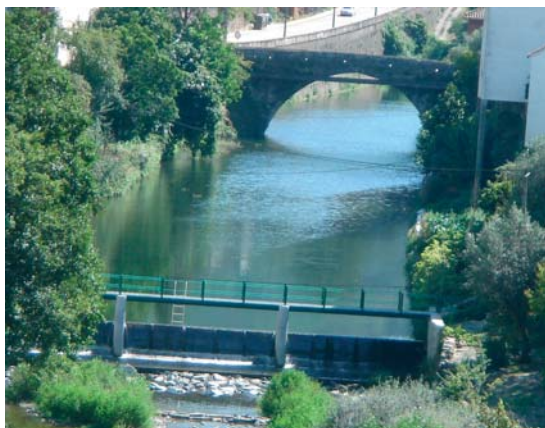
Fot. 23-A - Vista geral da piscina fluvial da Vide, após as obras recuperação (06 de Setembro de 2009).

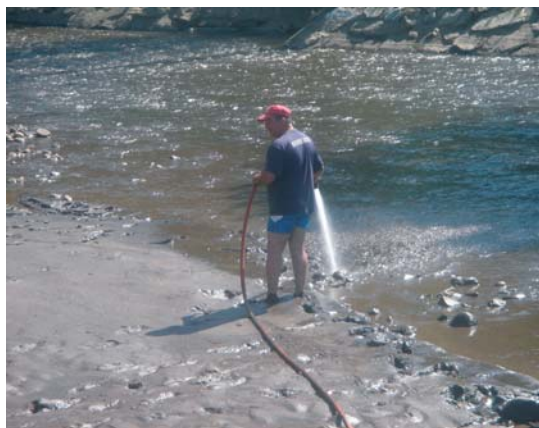
Fot. 24 - Aspecto da lavagem do leito do rio Alva, na praia fluvial de Avô, com vista à remoção da cinza nele depositada (22 de Junho de 2006).

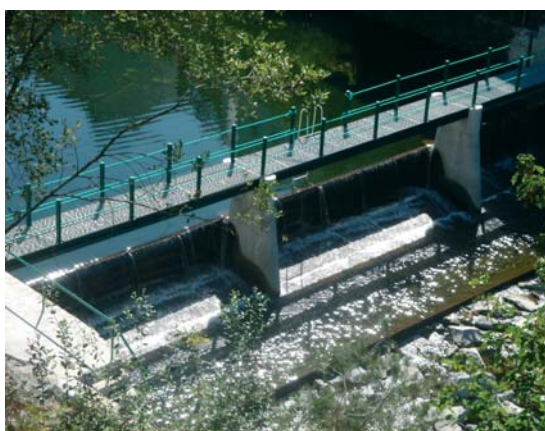
Fot. 23-B - Pormenor da nova solução adoptada, pontão e açude independentes. (06 de Setembro de 2009)

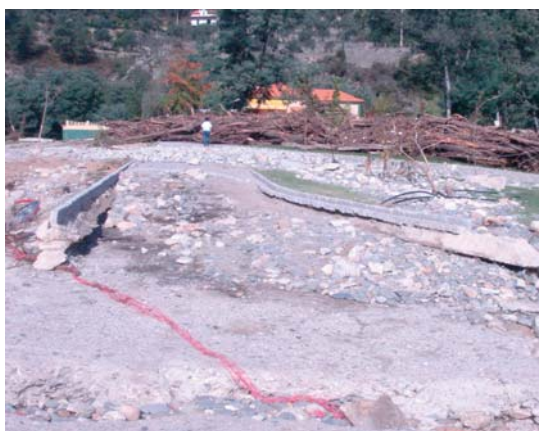
Fot. 25 - Detalhe da praia fluvial de Avô, após a destruição dos arruamentos e a deposição dos materiais abandonados. A figura humana e a casa servem de escala (16 de Julho de 2006).

Com tudo já em ordem para iniciar mais uma época balnear, uma nova enxurrada, desta vez a 14 de Julho, veio provocar grande acumulação de troncos e danos avultados na infra-estrutura, designadamente em termos do pavimento dos arruamentos (fot. 25), deixando-a “imprópria para banhos”, uma vez que esta cheia foi muito mais potente e devastadora do que a anterior.

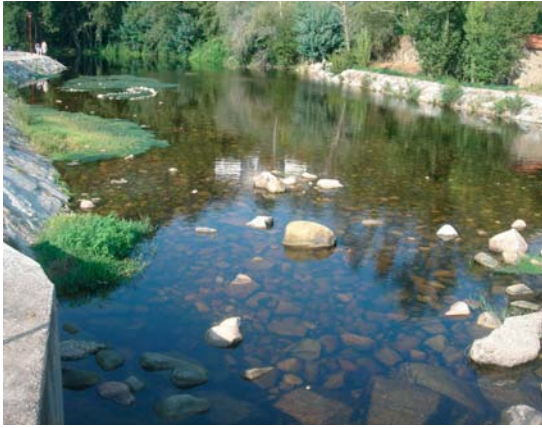
Fot. 26 - Aspecto actual do leito do rio Alva, na praia fluvial de Avô, após remoção da cinza (12 de Setembro de 2009).

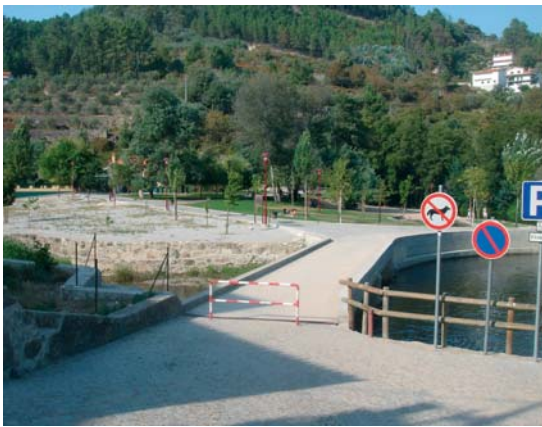
Fot. 27 - Vista da entrada da ilha do Picoto, na praia fluvial de Avô, após a reabilitação da área visível na fot. 25 (12 de Setembro de 2009).
